令和5年4月17日

陽光台小学校西側道路の交通状況に関する陳情

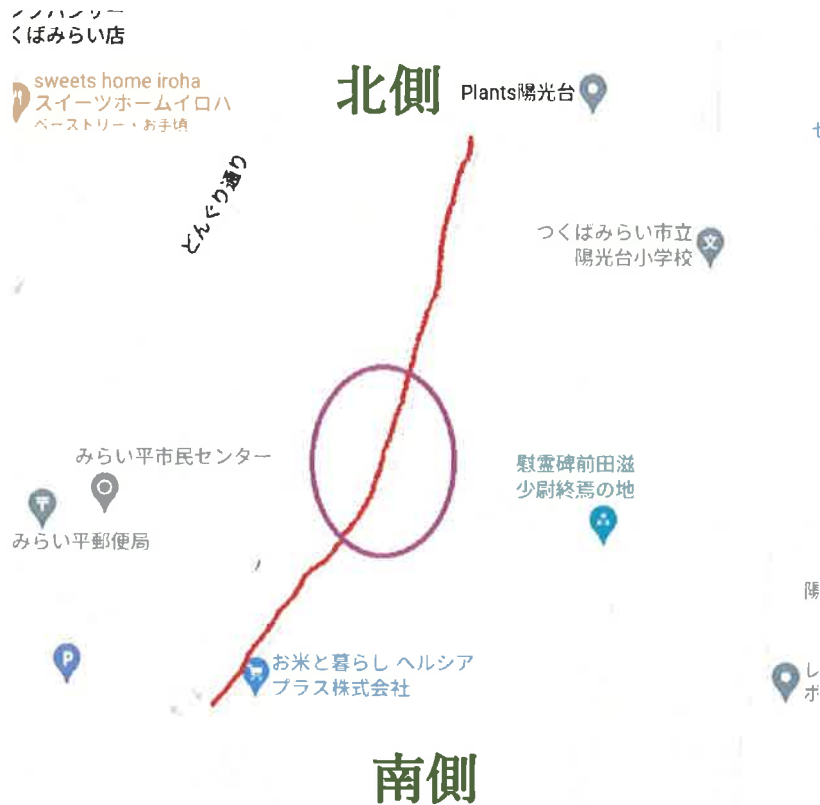
図1

下部図1の赤色の線を引いた陽光台小学校西側の道路（スクールゾーン 30）になります。また特に危険であると危惧しているのが紫色の線で囲んだ三叉路のある交差点部分です。ここは私の居住地でもあります（後述）。

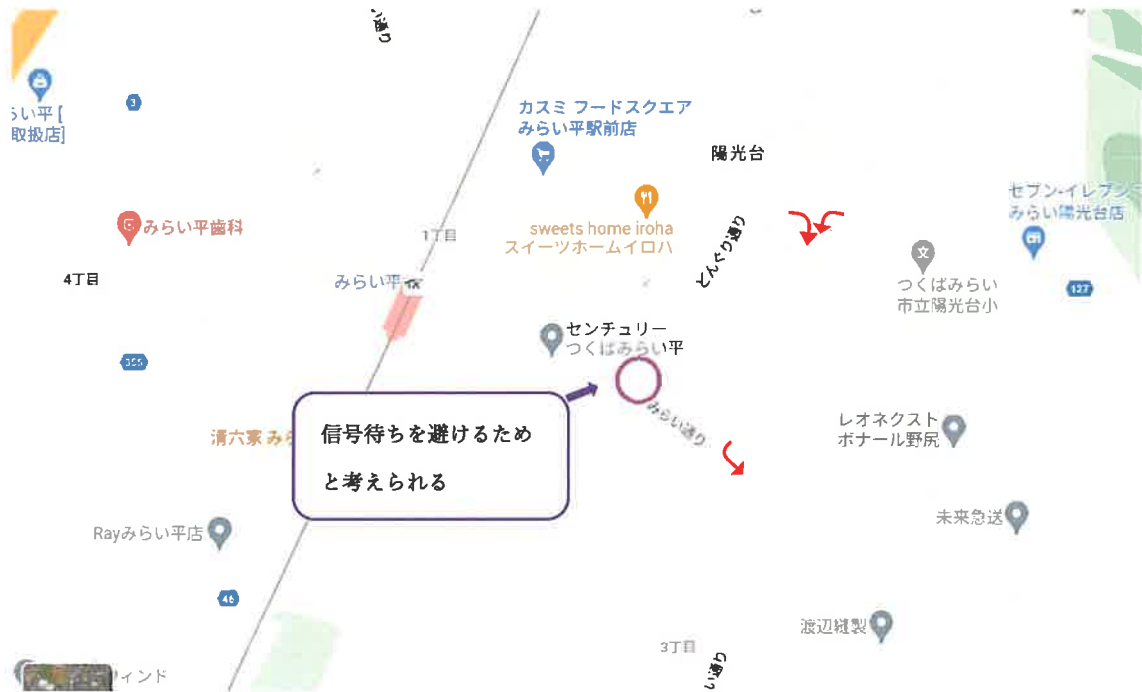
図 2

また、当該道路はどんぐり通りからみらい通りに抜ける抜け道として使用されていると考えます。理由は、市民センター前の交差点は特に朝方に横断歩行者が多く赤信号の時間が長いので、交差点での赤信号待ちを回避していると推察できます。そのため、車もスピードを出し気味になっていると考えられます。

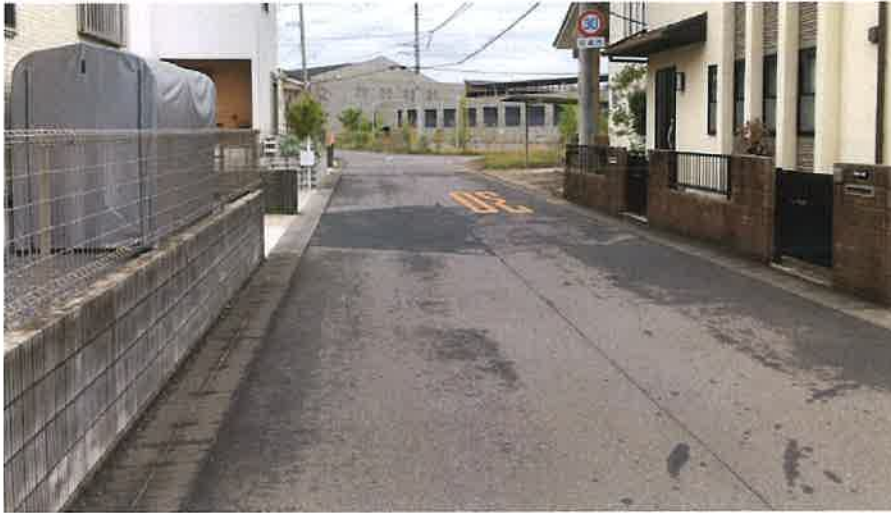
写真1

北進方向に進む車は当該道路右側の集団登校の列からは距離があり、また当該道路左側はアパート、住宅や路地が多いため左側からの人や車の出入りを警戒しスピードはそれほど出しておらず、また図1の紫色の線で囲んだ三叉路では左側へ緩いブラインドコーナーになっており視界が悪く減速する傾向にあり、大きな問題にはならないと考えています(下

記写真1)。

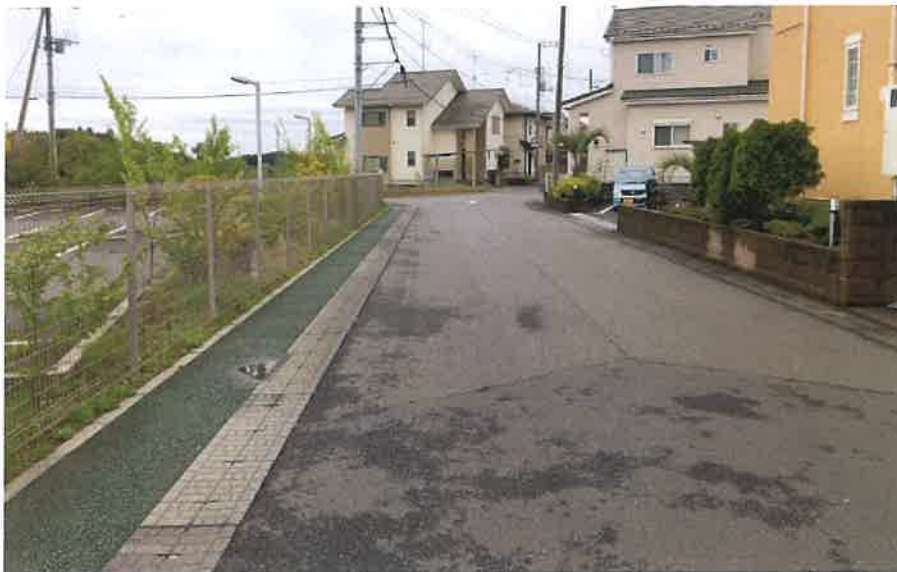
写真2

北側道路から当該道路に入ると左側は小学校の敷地であり、ここから三叉路までの区間は集団登校の小学生はおらず（北側道路側から登校する生徒は北側の門から入り、南側の生徒は三叉路から南側の門から入るため）また、道路左側は小学校のフェンスと職員用通用門しかありません。特に朝は職員用通用門から出てくる車もないため、左側を警戒せず、歩行者が少ない場合はかなりのスピードを出している車が見受けられます（感覚的に 50～60 km/h）。

南進する車はそのまま三叉路に向かいますが、下記写真2の通り右側が緩いブラインドコーナーになっているため視界が良くありません。

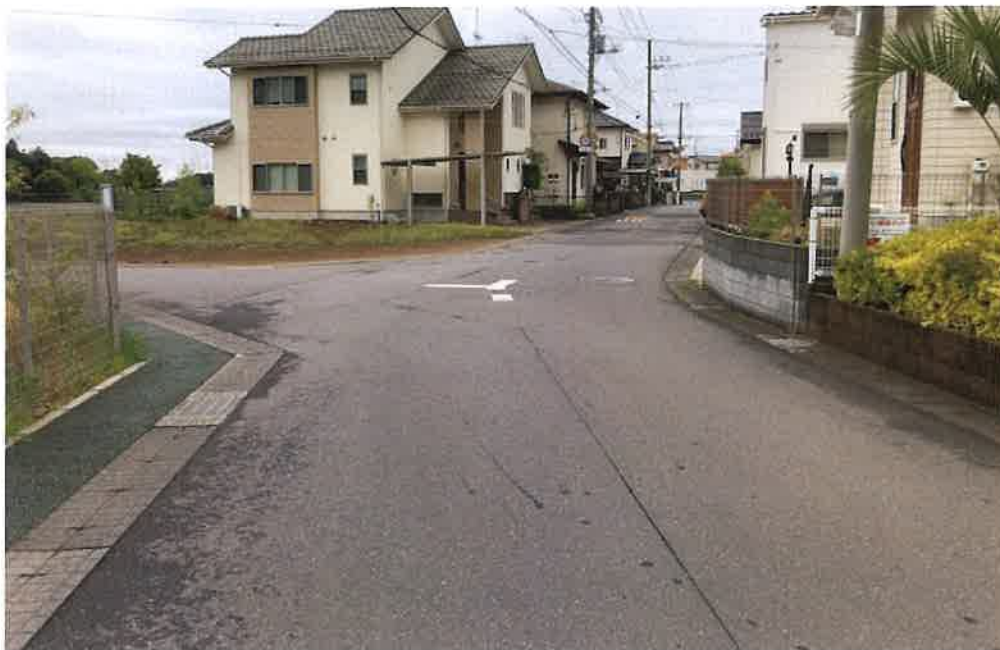
写真3

もう少し三叉路へ進むと、次の写真3の通りの視界となります。このとき、右側住宅よ

り車が出てくる場合（私の車ですが）、なるべくコンパクトに曲がっても当該道路中央まで車体が出てしまいます（別添参考資料を参照してください）。

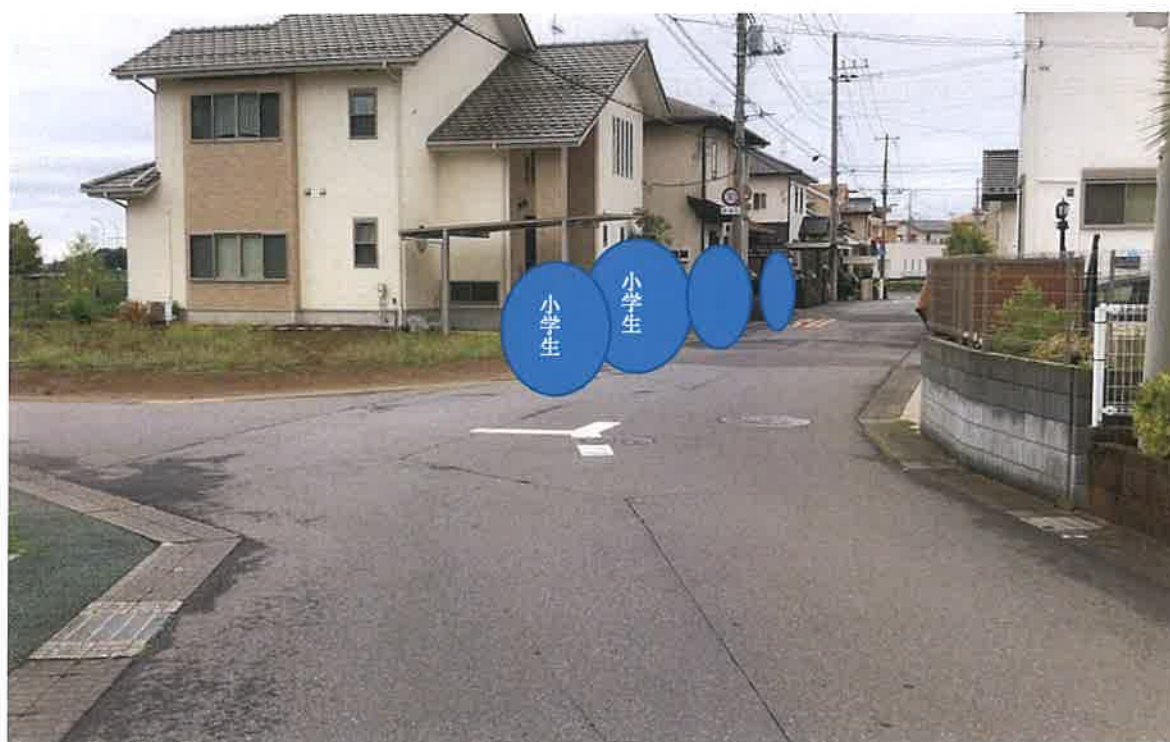
写真4

上記写真3にもし集団登校の列が居た場合（下記写真4）、当然南進する車の運転手は道路の左側より中央に寄るでしょう。その時に60 km/hの速度が出ていて、右側の視界が空けたときに私の車が道路に出てきていた場合、どうなりますでしょうか？

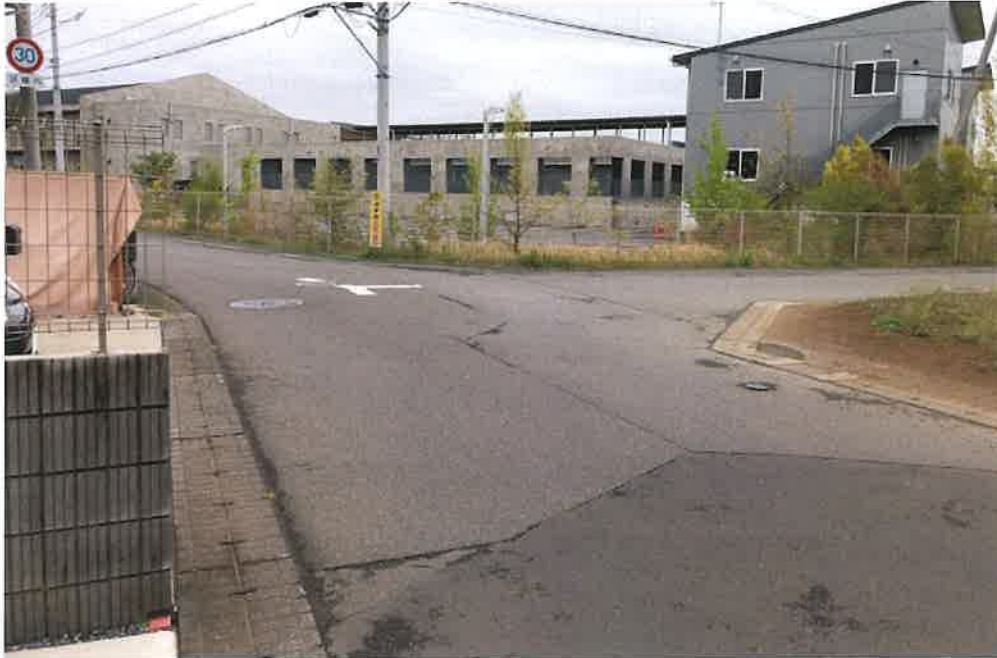
写真5

下記写真5は私の敷地の私道から三叉路側を撮影した写真です。
この通り視界が悪く、車の運転席から目視できる地点（写真3を撮影したあたり、別添参考資料参照）までは20m程しかなく、もし南進してくる車が時速60km/hの速度であれば、お互いの車に気づいてから僅か1.2秒で衝突する可能性があります。私が警戒しながら当該道路に車を出すときも、右側を確認した直後に左側を見ると、もう南進してきた車が迫っている場合が多々あります。

北進する車の側からは、三叉路の小学校側に看板がありますが（写真5中央の黄色い看板）、南進側にはありません。また、私自身はこのような意識付けに頼る注意看板はあまり意味がないと考えており、物理的な改善を望みます。具体的には

- ・30 km/h 以上の速度では不快になる段差、凹凸を道路に設ける
- ・カーブミラーを設置する
- ・目の錯覚を利用した路面標識（イメージハンプ）を施す

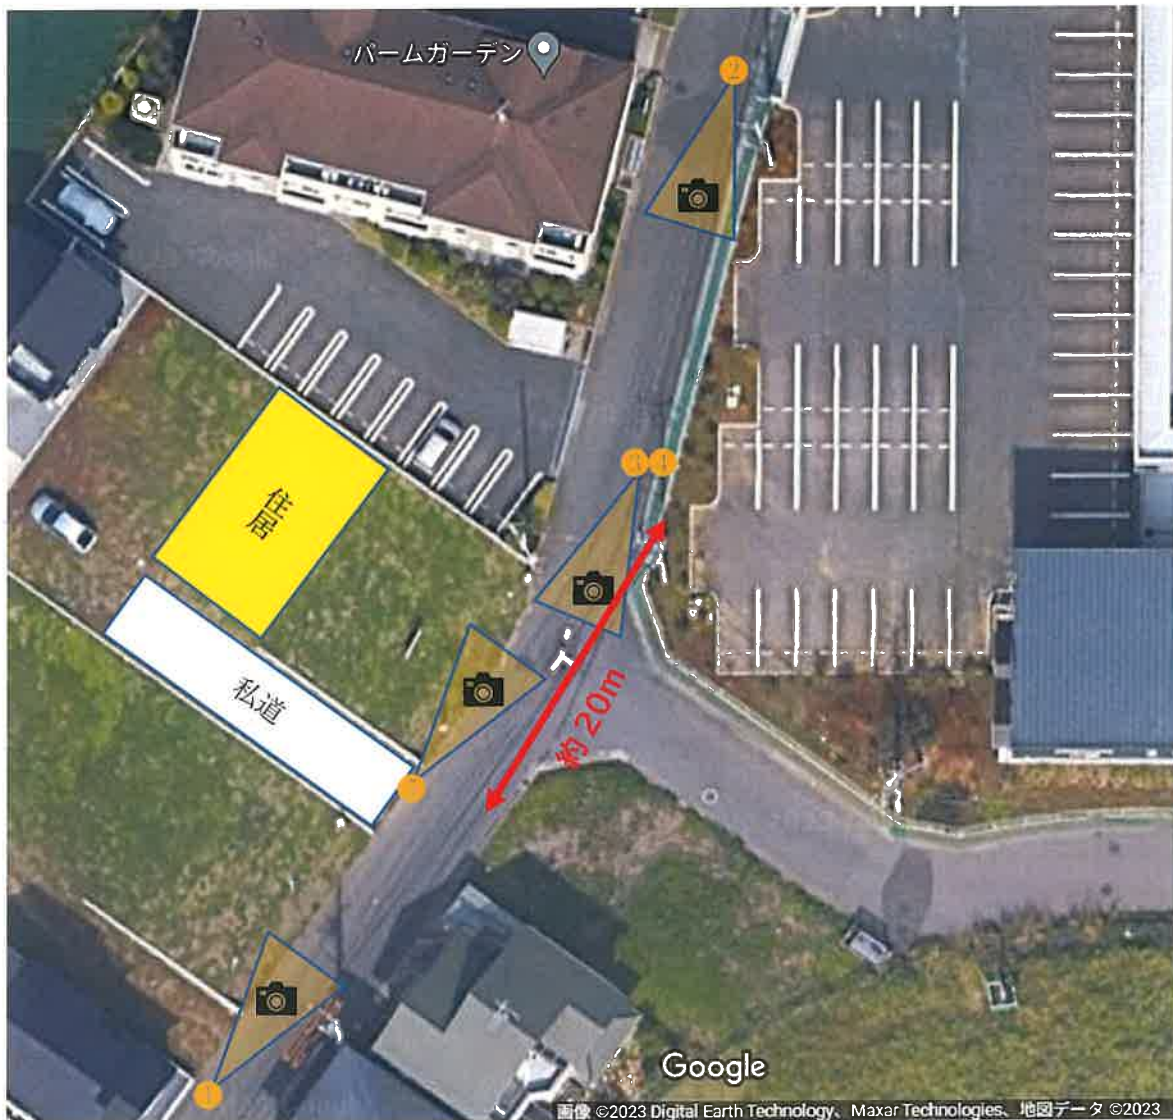
当該道路、地域の航空写真（Google Map より）

- ・黄色の住居：居住地（自宅）
 - ・私道：当該道路へ繋がる私道、ここから右折、左折する際に危険を感じる
 - ・カメラと番号：それぞれの写真を撮影した地点（丸番号）と画角
- イメージハンプ（写真出典：積水樹脂）
